Peningkatan Kualitas Layanan Jembatan Jalan Usaha Tani Dusun VI Desa Sambirejo Kecamatan Binjai Kabupaten Langkat Provinsi Sumatera Utara

Mizanuddin Sitompul^{1*}, Wirdatun Nafiah Putri², Delisma Siregar³, Dina Tri Septiningtyas⁴, Hadianti Muhdinar Pasaribu⁵

^{1,2,3,4}Jurusan Teknik Sipil, Politeknik Negeri Medan, Indonesia, 20155

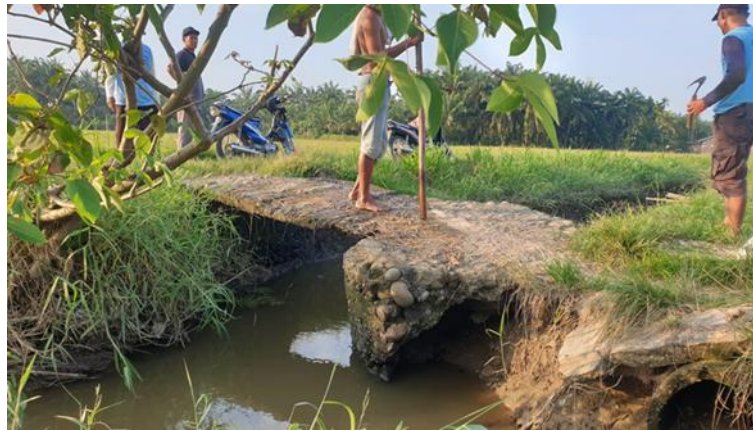
Dari hasil survei tim pelaksana, diketahui bahwa kondisi jembatan sudah tidak memadai, pasangan batu kali dan lantai dalam keadaan rusak. Selain itu, dimensi lebar jembatan masih terlalu kecil (Gambar 1). Dari hasil pengukuran saat survei diketahui jembatan memiliki lebar 1 m, tebal plat lantai 10 cm, panjang 2 m. Kerusakan ditemukan pada lantai jembatan yang terlalu tipis sehingga tulangan yang

terpasang terekspos (rawan korosi). Selain itu, tanah di belakang abutment jembatan tergerus air sehingga menyebabkan akses ke jembatan bisa terputus.

Gambar 1. Kondisi Jembatan Jalan Usaha Tani

Kegiatan ini bertujuan untuk memperbaiki jembatan jalan usaha tani tersebut berupa perbaikan pasangan batu kali, pembongkaran plat lantai eksisting, dan pembangunan lantai jembatan. Diharapkan dengan perbaikan jembatan jalan usaha tani bisa menyediakan akses yang memadai sebagai akses transportasi pada kawasan pertanian untuk memperlancar mobilitas alat mesin pertanian, sarana produksi dan pengangkutan hasil produk pertanian dari dan ke lahan pertanian.

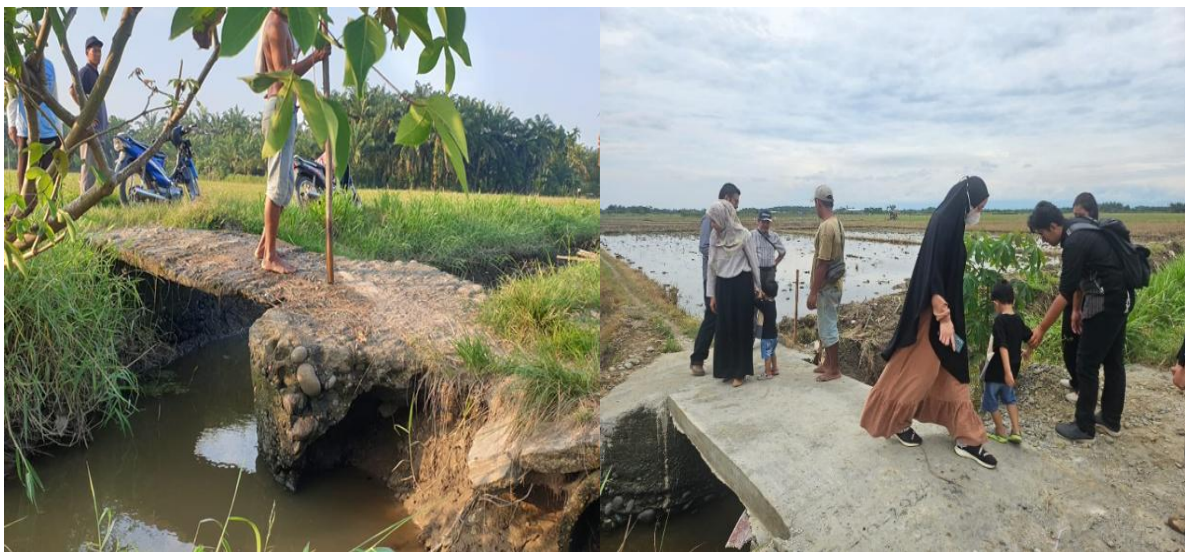
Gambar 3. Komparasi Keadaan Mitra Sebelum dan Sesudah Kegiatan.

Pelaksanaan dilakukan dengan gotong royong oleh kelompok tani di bawah koordinasi ketua kelompok tani dan Tim. Sebelum kegiatan ini dilaksanakan, jembatan JUT tidak bisa dilewati untuk kegiatan lalu lintas pertanian, kini setelah kegiatan dilakukan petani sudah bisa berlalu lintas dengan aman dan nyaman. Komparasi keadaan mitra sebelum dan sesudah kegiatan dapat dilihat pada Gambar

- a. Perbaikan pasangan batu kali, Pasangan batu kali eksisting yang mengalami kerusakan diperbaiki dengan membangun ulang dan memperbaiki pasangan batu kali abutment jembatan.

b. Pengecoran lantai jembatan. Lantai jembatan eksisting dibongkar. Kemudian dibangun lantai jembatan yang baru dengan panjang 3 m, lebar 2 m dan tebal 20 cm. Tulangan yang digunakan D12-150.

c. *Finishing*, Bangunan jembatan kemudian diplester dan diaci.
