Restorasi Diesel Traktor Untuk Membantu Pertanian Padi di Wilayah Kebumen

Dari permasalahan kami tim pengabdian masyarakat Politeknik Piksi Ganesha Indonesia jurusan mesin otomotif melakukan kegiatan restorasi traktor. Restorasi traktor yang dilakukan meliputi pendempulan, pengecatan, perbaikan mesin, dan perbaikan chasis. Kegiatan restorasi traktor diharapkan dapat membantu dan mempermudah pekerjaan masyarakat pada saat musim tanam padi.

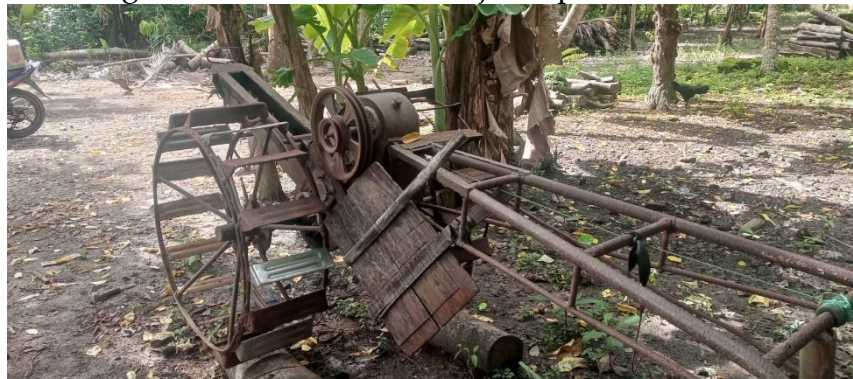
Gambar 3. Kerusakan Traktor Milik Bapak Udin

Dari hasil wawancara diketahui bahwa Bapak Udin memiliki traktor mengalami kerusakan kurang lebih dua tahun. Setelah dilakukan pengecekan ditemukan kerusakan pada traktor yaitu: chasis dan poros penggerak mengalami karatan dan keropos, mesin tidak menyala, oli merembes dari mesin, dan beberapa komponen traktor hilang. Kerusakan traktor disajikan pada Gambar 3.

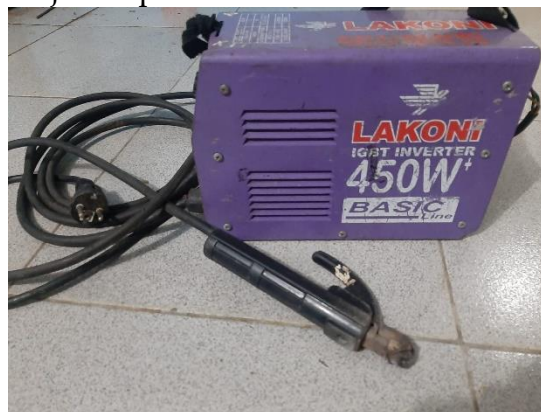
Gambar 4. Mesin Las Untuk Restorasi Traktor

Pada tahap perencanaan diperoleh identifikasi kerusakan, selanjutnya menentukan kebutuhan alat dan bahan yang digunakan. Alat dan bahan yang digunakan yaitu: mesin las, elektroda, kuas, amplas, cat, dan satu set *tool box*. Salah satu alat restorasi traktor ditujukan pada Gambar 4.

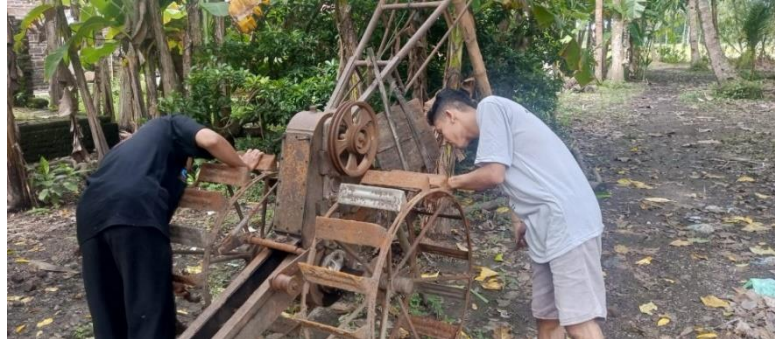
Gambar 5. Proses Pengamplasan *Body* dan *Chasis* Traktor

Kebutuhan alat dan bahan diperoleh, selanjutnya melakukan pengamplasan pada *body* dan *chasis* traktor. Pengamplasan dilakukan untuk menghilangkan korosi atau karat yang menempel pada *body* dan *chasis* traktor. Proses pengamplasan disajikan pada Gambar 5.

Pengamplasan *body* dan *chasis* traktor dilakukan secara bertahap karena proses pengamplasan akan mempengaruhi kualitas produk (Harmanto 2018) (Mardianti, Faisal, and Mirad 2018). Tahap pertama menggunakan amplas kasar 40-80 grit untuk menghilangkan kotoran yang berukuran besar dan meratakan permukaan. Setelah amplas kasar selanjutnya menggunakan amplas mesium 100-150 grit, sampai pengamplasan tahap akhir menggunakan amplas halus 180-220 grit.

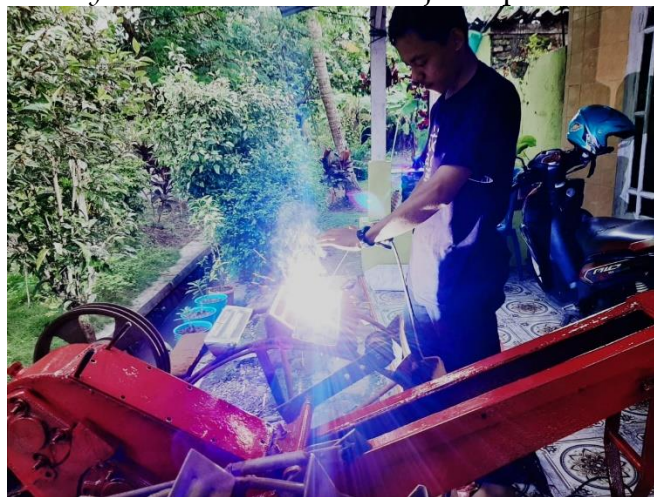
Gambar 6. Proses Pengelasan *Body* dan *Chasis* Traktor

Pengamplasan *body* dan *chasis* traktor selesai dilakukan selanjutnya pengelasan *body* dan *chasis* traktor. Pengeelasan dilakukan untuk menyambung bagian *body* dan *chasis* yang sudah patah atau keropos (Ngurah et al. 2008) (Aji, Hadi, and Amiruddin 2017). Proses pengelasan *body* dan *chasis* traktor disajikan pada Gambar 6.

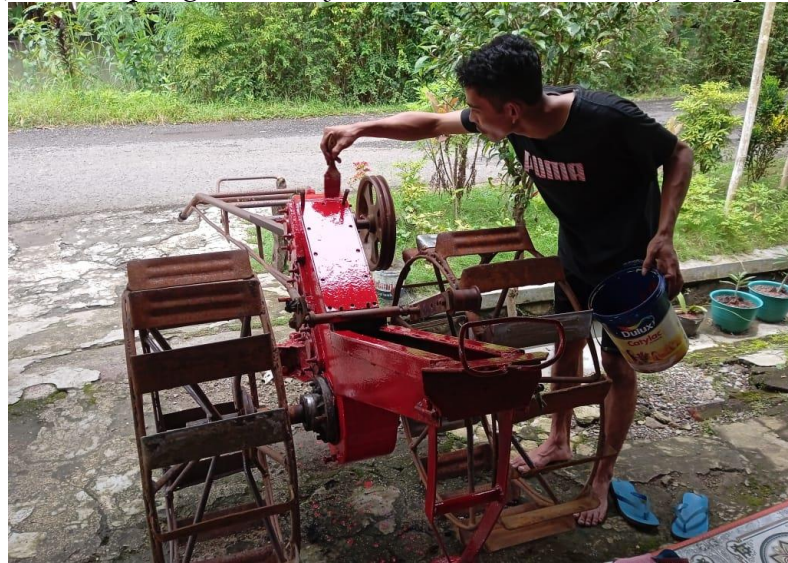
Gambar 7. Proses Pengecatan *Body* dan *Chasis* Traktor

Setelah pengelasan *body* dan *chasis* traktor selesai dilakukan selanjutnya pengecatan *body* dan *chasis* traktor. Pada proses pengecatan dipilih warna merah untuk warna *body* dan *chasis* traktor. Hasil pengecatan dibuat mengkilap, karena semakin mengkilap akan menambah kualitas dan keindahan kendaraan (Guna, Darsin, and Rosyadi 2019), selain itu pengecatan dilakukan berulang untuk menutup permukaan yang cacat (Rasyid, Santoso, and Utama 2019). Adanya pengecatan pada

media traktor dapat melindungi dan mencegah korosi(Mulyanto, Supriyono, and Parama Arta 2020). Proses pengecatan *body* dan *chasis* traktor disajikan pada Gambar 7.

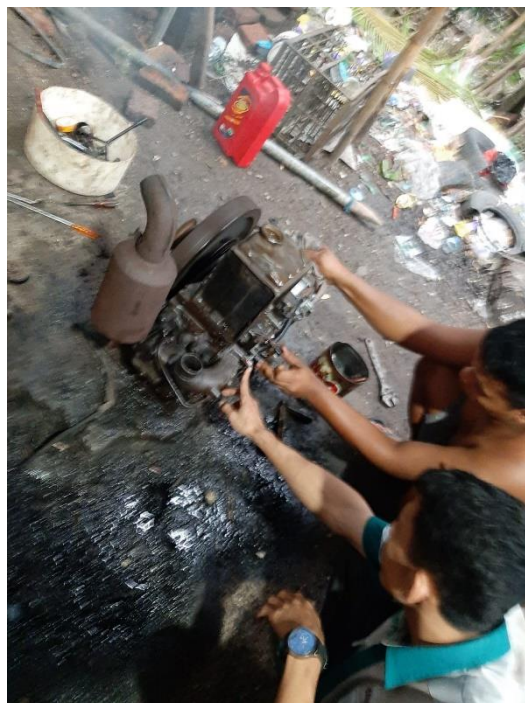
Gambar 8. Perbaikan Mesin Traktor

Pengecatan *body* dan *chasis* traktor selesai dilakukan selanjutnya melakukan perbaikan pada mesin traktor. Perbaikan pada mesin traktor meliputi rembesan oli, kompresi mesin, saluran bahan bakar, dan sistem pendingin. Proses perbaikan mesin traktor disajikan pada Gambar 8.

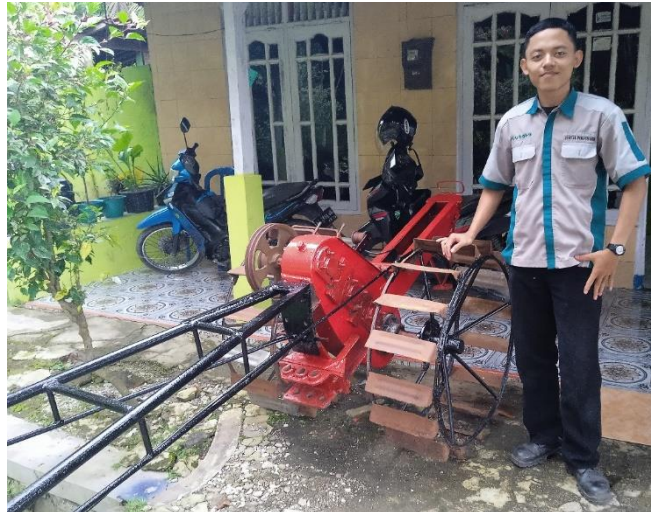
Gambar 9. Hasil Restorasi Traktor

Selesai perbaikan mesin traktor, selanjutnya pemasangan mesin dengan *chasis* traktor. Pemasangan mesin dan poros penggerak dilakukan secara teliti supaya mesin bekerja sesuai dengan fungsinya. Hasil restorasi traktor yang sudah selesai disajikan pada Gambar 9.

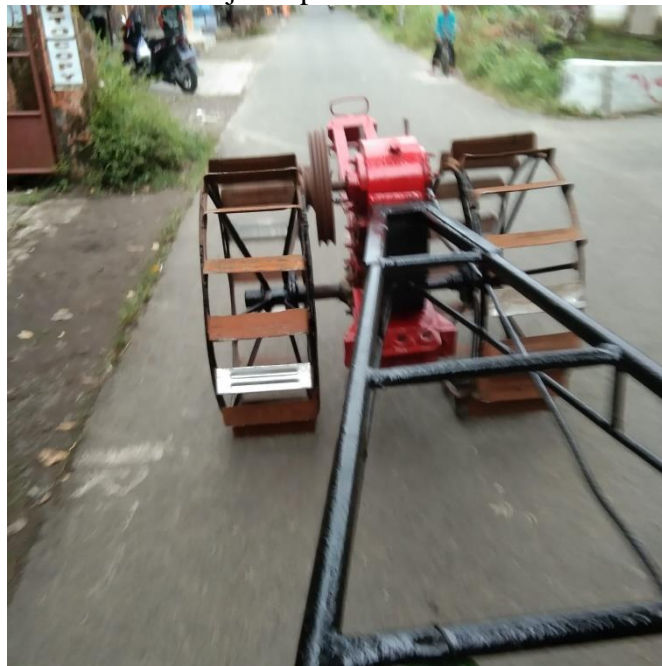
Gambar 10. Uji Fungsi Mesin Traktor Dikemudikan di Jalan Raya

Pada tahap evaluasi dilakukan uji fungsi. Mesin traktor dikemudikan di jalan raya dan area persawahan. Pada saat uji fungsi tidak ditemukan kerusakan dan mesin traktor berfungsi dengan baik. Uji fungsi mesin traktor disajikan pada Gambar 10.
